## Detail Kendaraan

- No. Polisi : **B 1234 ACV**
- Merek : **Toyota**
- Seri : **Kijang Innova**
- CC : **2.0**
- Tipe : **G**
- Transmisi : **Manual**
- Tahun : **2016**
- KM : **150.000**
- Warna : **Silver**
- Model : **MINIBUS**
- Bahan Bakar : **BENSIN**
- Nomor Rangka : **MLKJ900898990**
- Masa Berlaku Pajak : **20/09/2020**

Kendaraan : Toyota Kijang Innova 2.0 G MT 2016

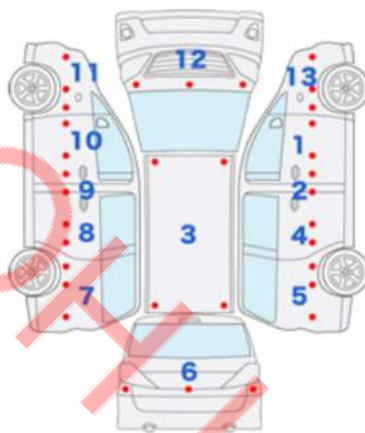
● Area Inspeksi

\*Ilustrasi diatas merupakan gambaran area inspeksi, namun tiap mobil memiliki komponen yang berbeda dari ilustrasi yang ada di atas

Hasil(Rata-rata nilai): **89.4**

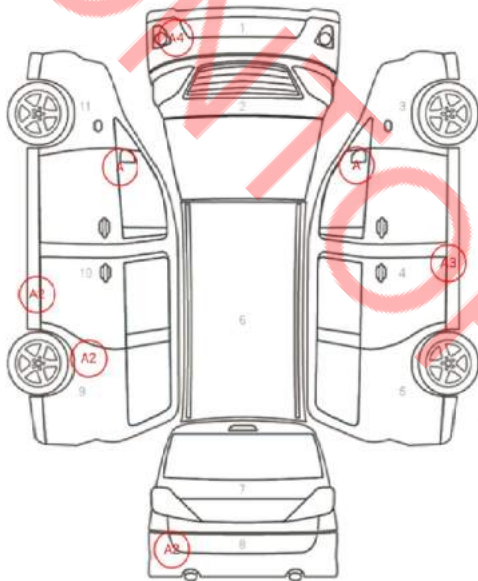
Ilustrasi Kerusakan Eksterior Mobil

Pijakan Kaki Kiri / Spoiler Bagian Kiri-Tanda perbaikan-Ada/ Pijakan Kaki Kanan / Spoiler Bagian Kanan-Tanda perbaikan Ada/ Bemper Depan / Lampu / Grille-Goresan-Kecil(A)/ Pintu Kanan Depan-Goresan-Kecil(A)/ Pintu Kanan Belakang Goresan-Kecil(A)/ Fender Kanan Belakang-Tanda perbaikan / Warna pudar-Warna Berbeda/ Tutup Bagasi / Pintu Belakang / Lampu-Goresan-Kecil(A)/ Bemper Belakang / Lampu-Goresan Sedang(A)/ Fender Kiri Belakang-Tanda perbaikan / Warna pudar-Warna Berbeda/ Pintu Kiri Belakang-Goresan-Kecil(A)/ Ban / LF-Retak / Terpotong / Usang-Ya Ban aus 2 pcs

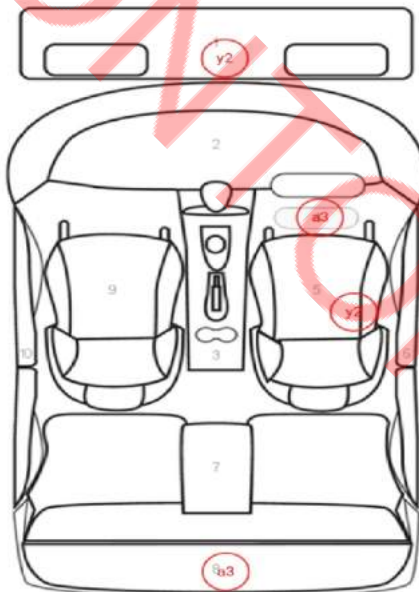
Ilustrasi Kerusakan Interior Mobil

Keseluruhan Interior-Kotor / Noda / Goresan menyeluruh-Ada/ Sunvisor-Terkelupas / Bengkok / Kendur / Mengembang Sedang(d)/ Karpet Lembaran Kanan Depan-Terkelupas / Bengkok / Kendur / Mengembang-Sedang(d)/ Trim Kanan Depan-Terkelupas / Bengkok / Kendur / Mengembang Sedang(d)

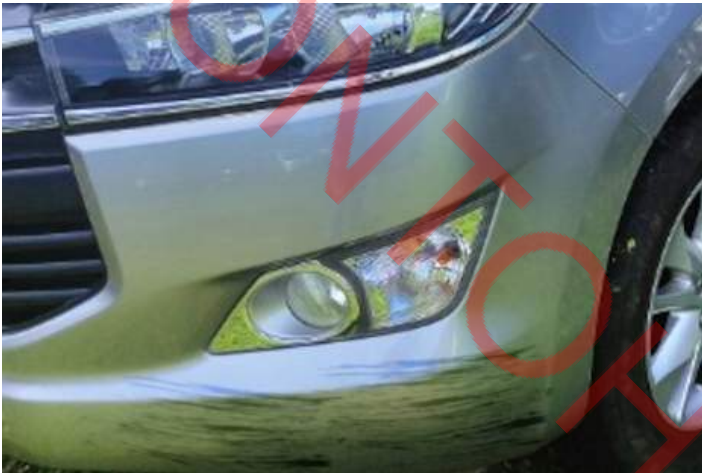
| No. | Komponen | Kondisi | Level |
|---|---|---|---|
| 2. | Bemper Depan / Lampu / Grille | Goresan | 2 |

Keterangan : Bumper Kanan Depan Lecet

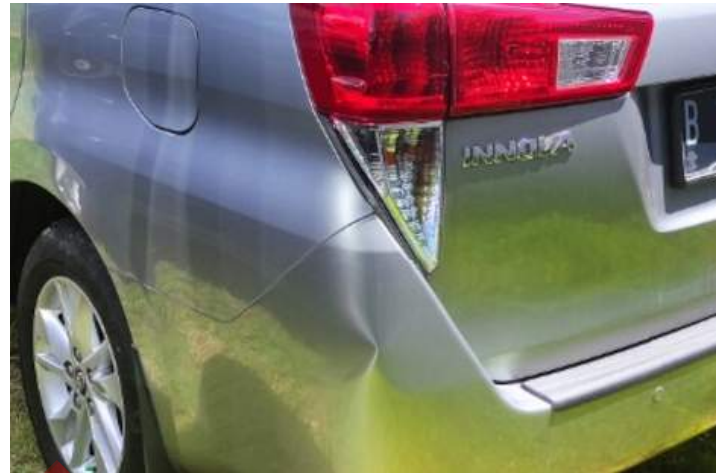
| No. | Komponen | Kondisi | Level |
|---|---|---|---|
| 3. | Bemper Belakang / Lampu | Goresan / Penyok | 3 |

Keterangan : Bumper Kanan belakang Penyok

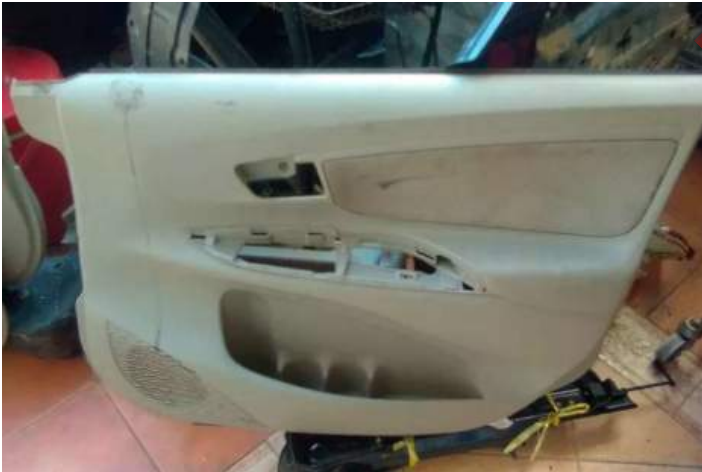
| No. | Komponen | Kondisi | Level |
|---|---|---|---|
| 19. | Trim Kanan Depan | Terkelupas / Bengkok / Kendur / Mengembang | 2 |

Keterangan : Trim Kanan Depan Terkelupas

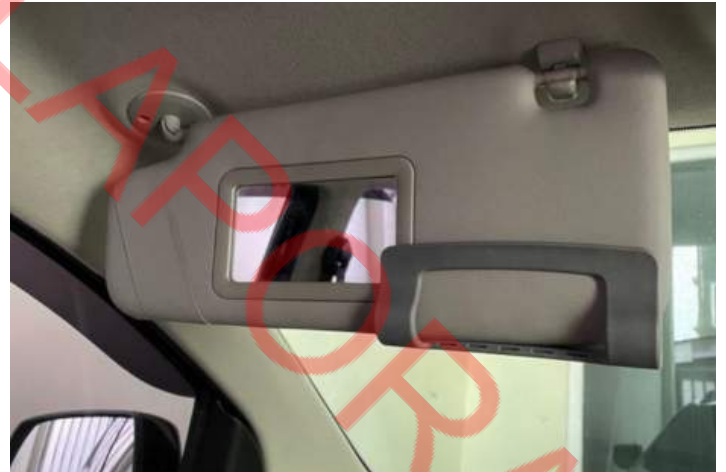
| No. | Komponen | Kondisi | Level |
|---|---|---|---|
| 27. | Sunvisor | Terkelupas / Bengkok / Kendur / Mengembang | 2 |

Keterangan : Sunvisor Terkelupas
